敦賀発電所 1号機 チャンネル着脱機の不具合について（原因・対策）

1. チェーンが切れた原因と対策

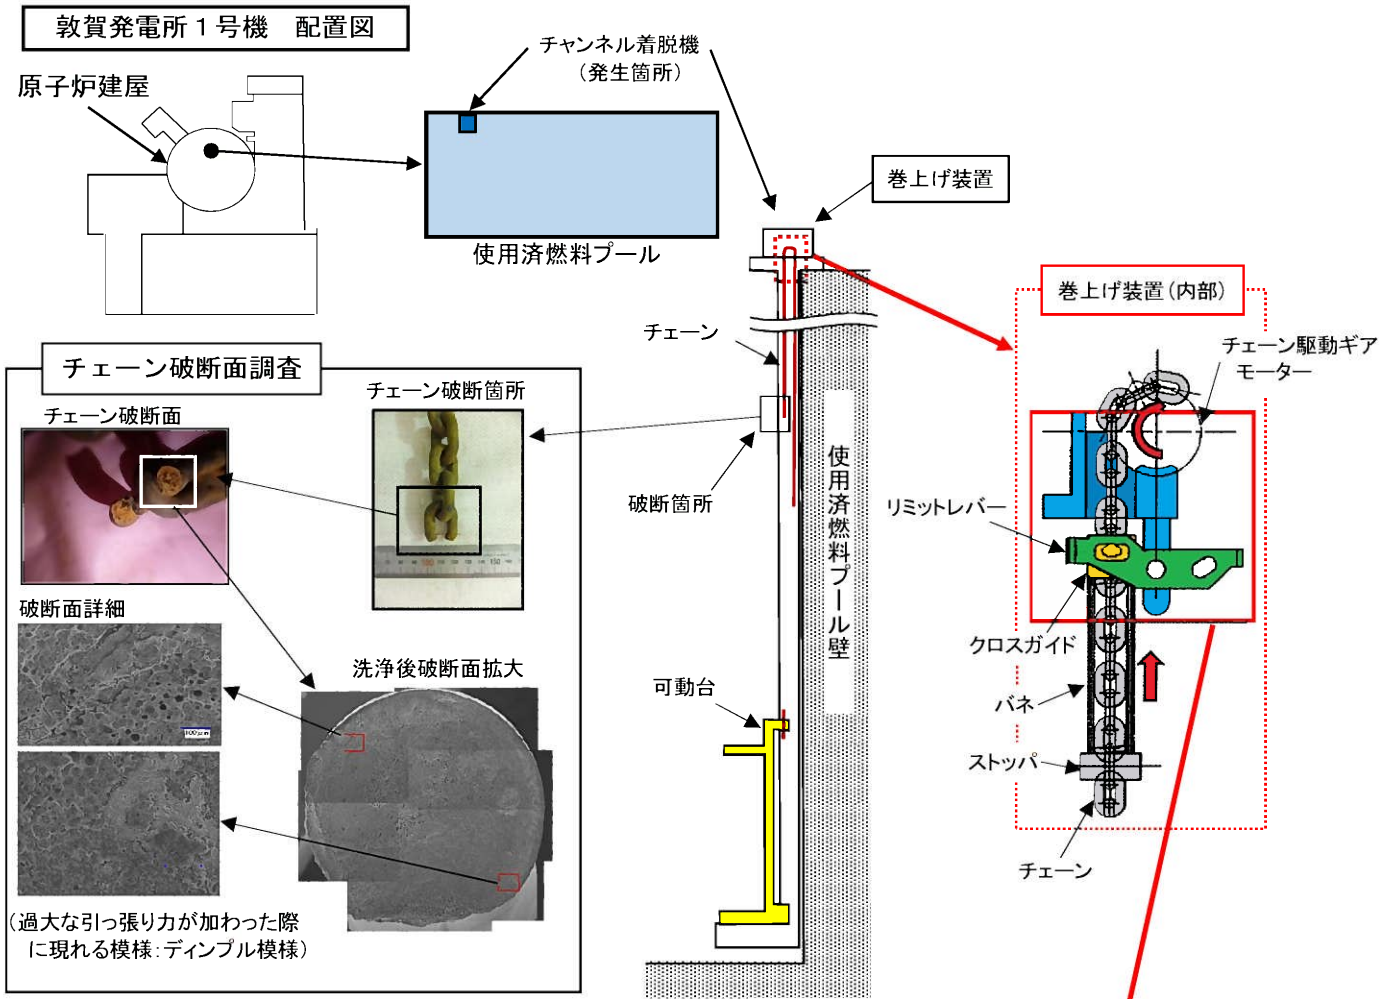
チャンネル着脱機駆動用チェーン破断状況

- ①切れたチェーンの破断面に、過大な引っ張り力が加わった際に現れる模様が確認されました。
- ②可動台上昇の上限位置でチェーンの巻き上げを自動停止させるリミットスイッチにおいて、構成部品であるクロスガイド※¹が上下反対に組み上げられており、リミットスイッチが機能しない状態となっていました。
- ③クロスガイドは、本来、上下反対にならない構造ですが、リミットレバー※²が変形していたため、クロスガイドが回転して上下反対になることができる状態でした。なお、リミットレバーの変形は、過去の燃料取扱い作業や点検の際に負荷が加わったことによるものと考えられます。
- ④クロスガイドは、チェーンを抜き取らない限り上下反対に組み上げられることはないことから、分解点検実績を調査したところ、至近では平成15年にチェーンを取り替えていたことがわかりました。

過去の点検等において、チェーンに過大な力が加わったことで亀裂が発生し、その後、燃料取扱い作業等における昇降操作による荷重によって、亀裂が進展して最終的に破断に至ったものと推定しました。

チェーンとリミットレバーを新品に取替えます。

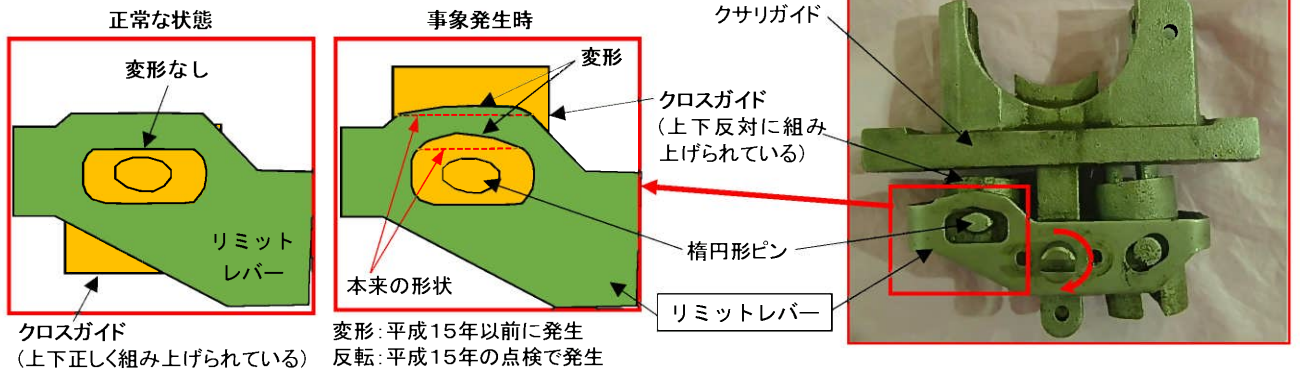
リミットレバーとクロスガイドの状態

平成15年にチェーンを取り替えた際、リミットレバーが変形していたことからクロスガイドが上下反対に組み上げられ、リミットスイッチが機能しない状態となったため、上述の点検等において、チェーンに過大な力が加わったものと推定しました。
