東海第二発電所 設置変更許可申請書及び審査資料における燃料有効長頂部の寸法値に係る原因分析結果

1. 概要

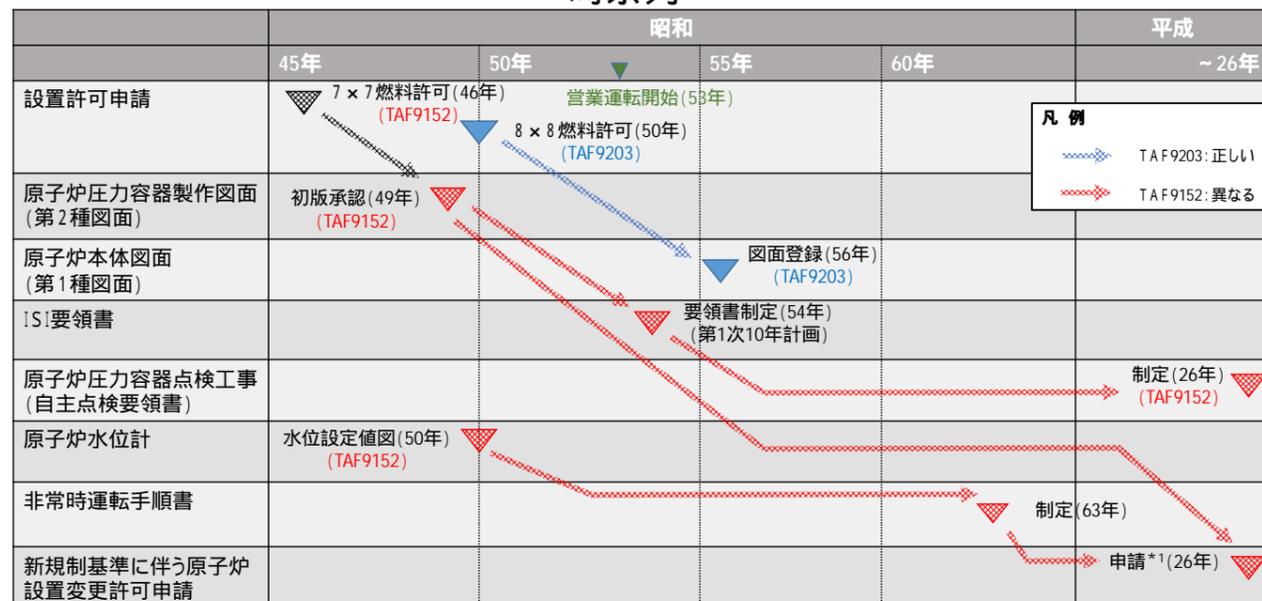
時系列

*1: 記載の不備のあった図書はH29年に提出された審査資料

TAFの記載に不備が確認された図書は、提出元及び提出先でどのように処理されたか、部署間でどのようなコミュニケーションがあったかを調査した。設計、建設及び運転開始初期の当時の関係者に聞き取りを行ったが、いずれの人も覚えていないとの回答であった。以上より、二つのTAFの値が存在するようになった原因を以下の要因分析に示す。

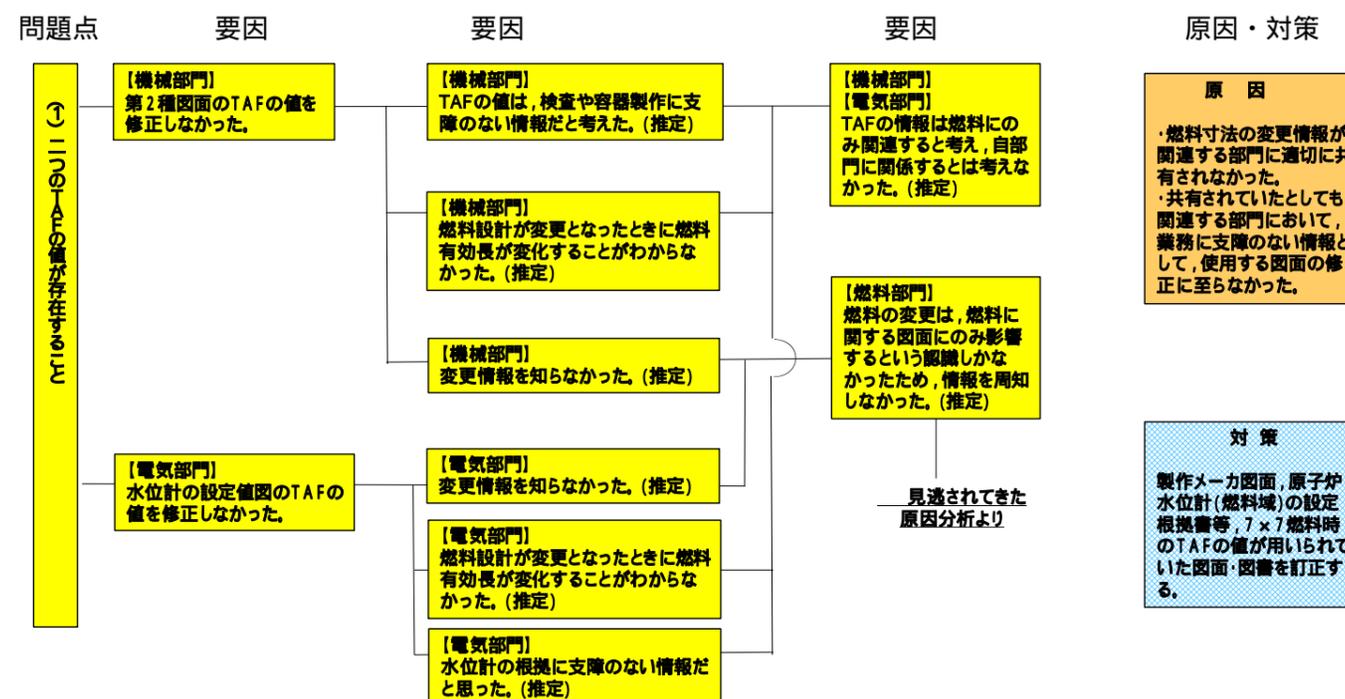
二つの値が存在した要因分析

要因分析より、原因は以下のとおりと考えられる。

- a. 建設時において、設置変更許可における燃料寸法の変更情報が、関連する部門に適切に共有されなかった。
- b. あるいは、共有されていたとしても、関連する部門において、業務に支障のない情報として、使用する図面の修正に至らなかった。

製作メーカー図面、原子炉水位計（燃料域）の設定根拠書等、7×7燃料のTAFの値が用いられていた図面・図書を訂正する。

- a. 製作メーカー図面
- b. 原子炉水位計（燃料域）の設定根拠書
- c. 非常時運転手順書
- d. 安全審査資料

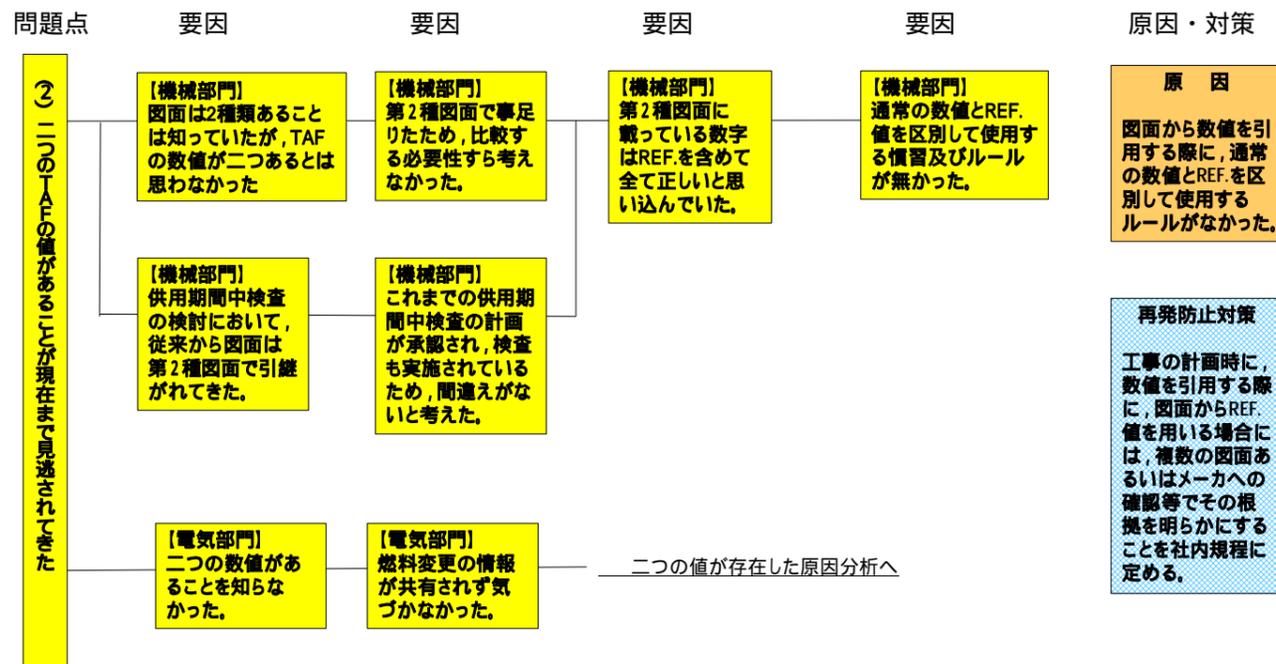
二つのTAFの値があることが見逃されてきた要因分析

要因分析より, 原因は以下のとおりと考えられる。

- a. 図面から数値を引用する際に, REF. とその他の数値を区別して使用する慣習及びルールがなかったため, REF. を正しいものとして使用を継続した。

- a. 工事の計画時に数値を引用する際にREF. を用いる場合には, 根拠のある数値を確認(複数図書によるチェック, メーカーへの再確認等)し使用することを社内規程に定める。

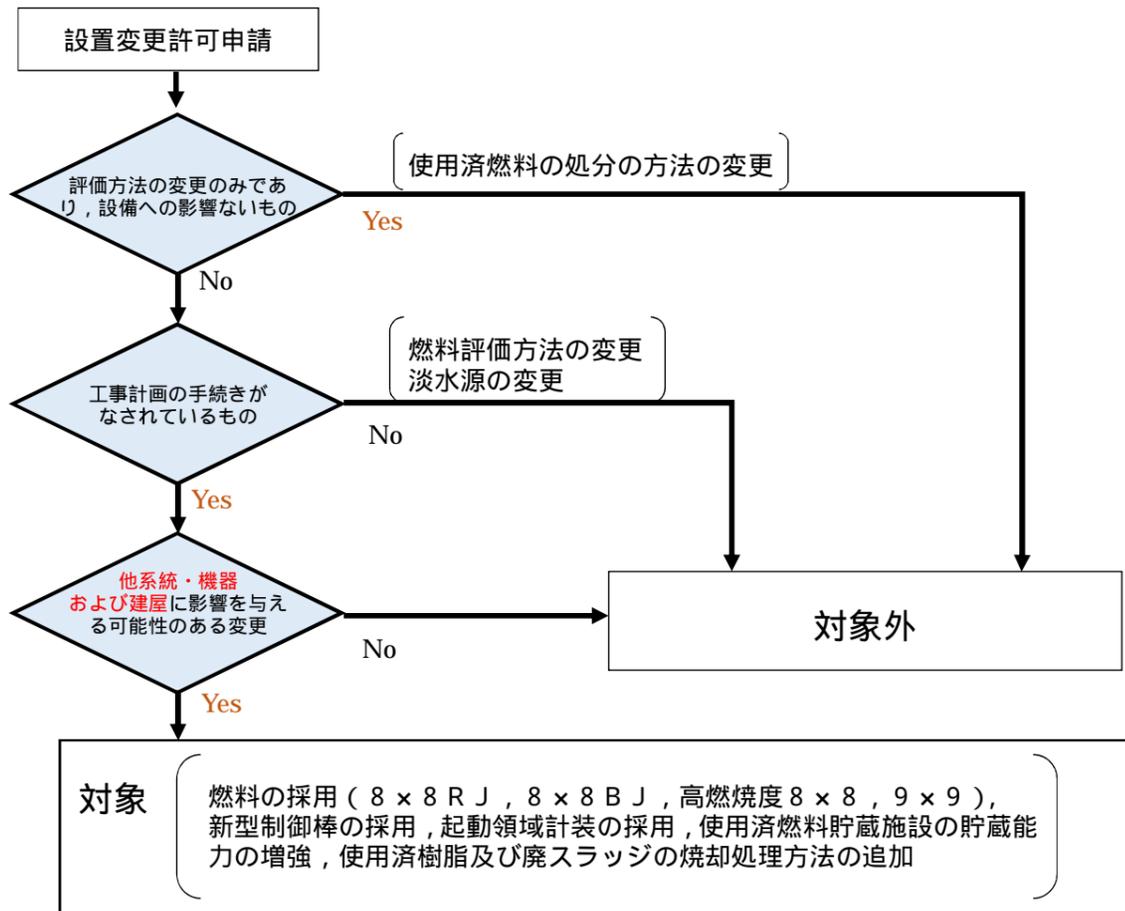
これまでの東二設置変更許可申請において、下記フローに基づきその変更内容が担当以外の部門に係る申請を調査した。その結果、対象となる申請(設備)は以下 a. ~ e .のとおり抽出された。

- a. 燃料の採用
- b. 新型制御棒
- c. 起動領域計装
- d. 使用済燃料貯蔵架台
- e. 焼却炉

今後、各申請において関連する図面に異なる数値が存在しないことを確認する。

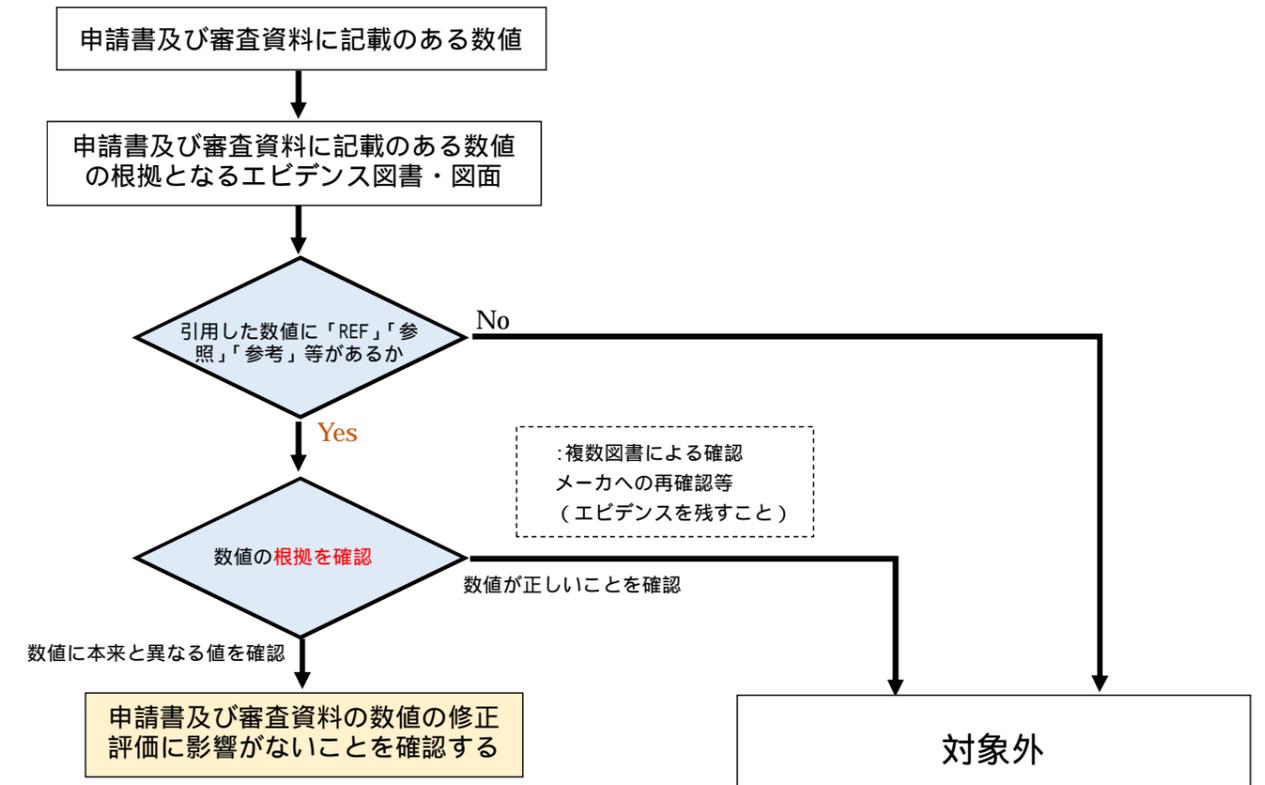
設置変更許可申請書及び審査資料において、T A F以外の数値においても、R E F . の数値を用いていないことを確認する。参考値として用いていることを確認した場合は、当該数値の根拠を改めて確認（複数図書によるチェック，メーカーへの再確認等）する。本来とは異なる数値を用いている場合は修正するとともに評価内容に影響がないことを確認する。

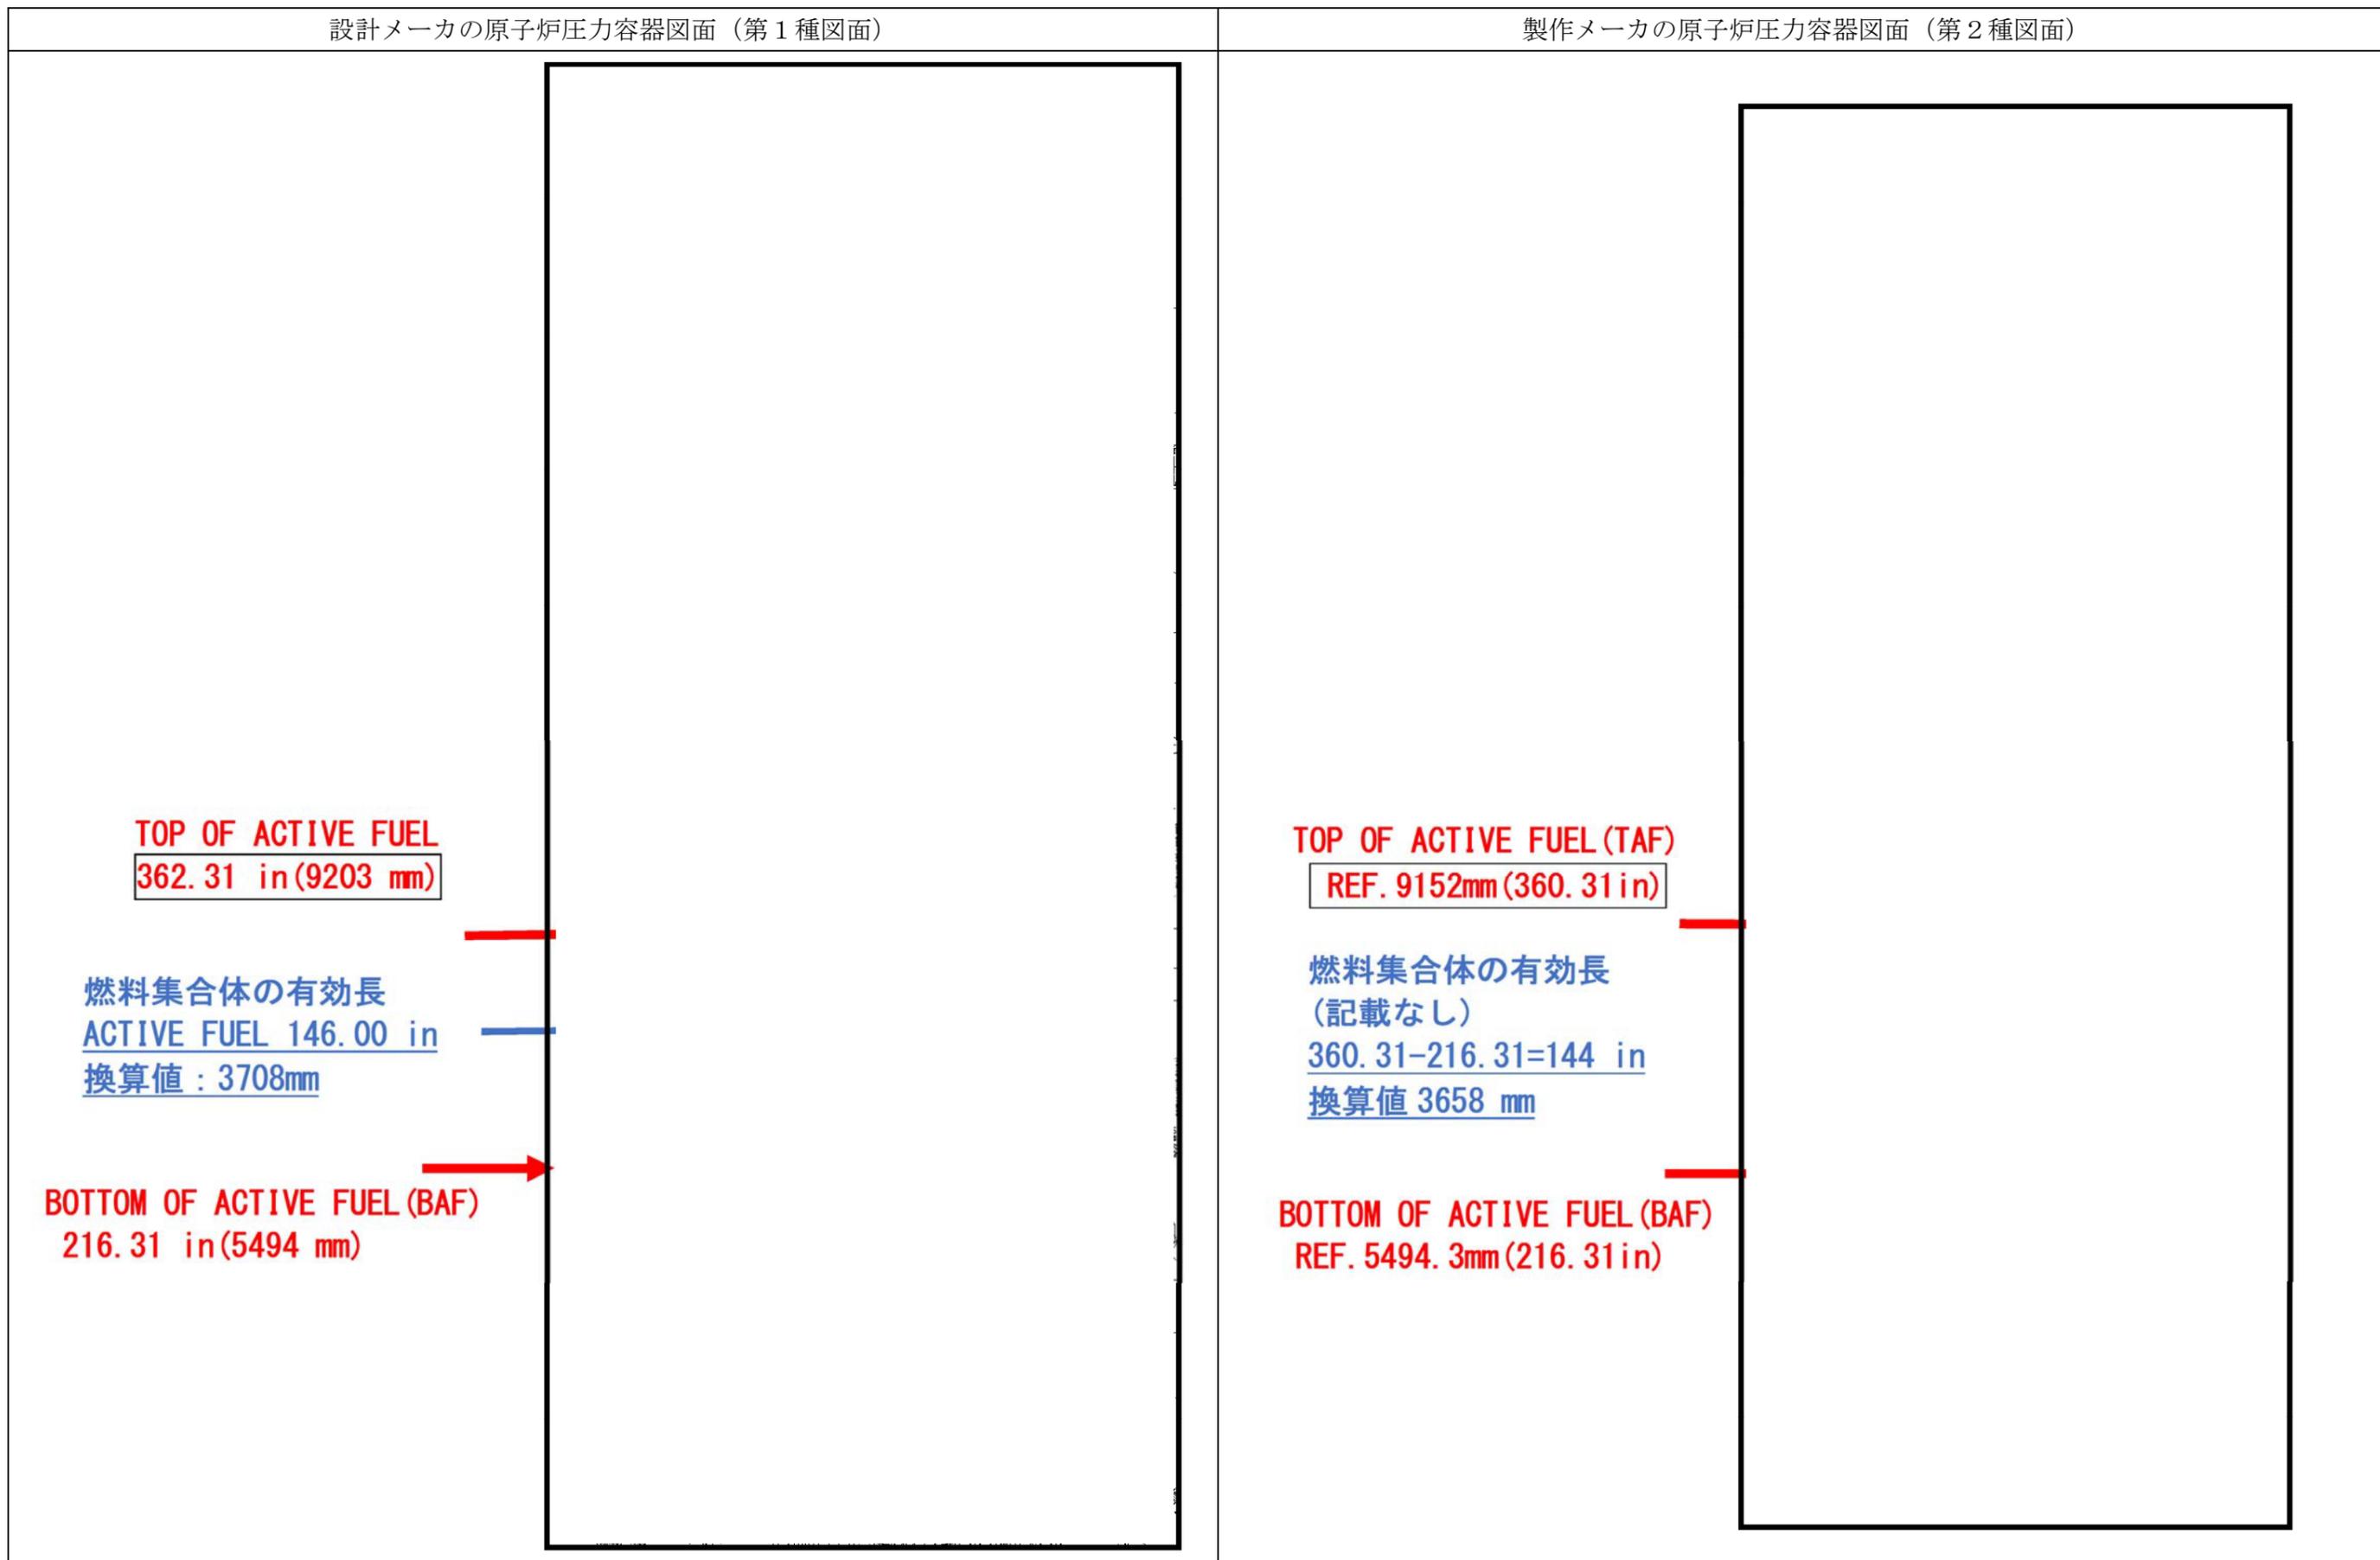
第2種図面のTAFにはREF.と記載されており参考値の扱いであることを確認した。

- 本来のTAFの記載 9203mm（原子炉压力容器底部からの距離）
- 異なるTAFの記載 9152mm（原子炉压力容器底部からの距離）

設計メーカーの原子炉圧力容器図面 (第1種図面)

製作メーカーの原子炉圧力容器図面 (第2種図面)
