# 美浜発電所1号機 タービン動補助給水ポンプの運転上の制限の逸脱について

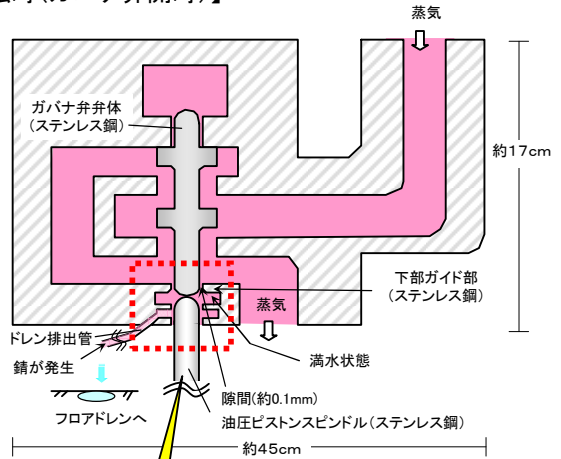
## ガバナ機構断面図

①ドレン排出管内に、錆および昆虫の死骸が詰まったことによる排水不良に伴いドレン室内が満水状態(湿潤環境)となり、炭素鋼製品部に錆が発生

②錆が下部ガイド部のわずかな隙間に噛み込みガバナ弁の動きを阻害

ポンプの吐出圧力が上がらず(約4MPa)
