敦賀発電所 1号機 チャンネル着脱機の不具合について

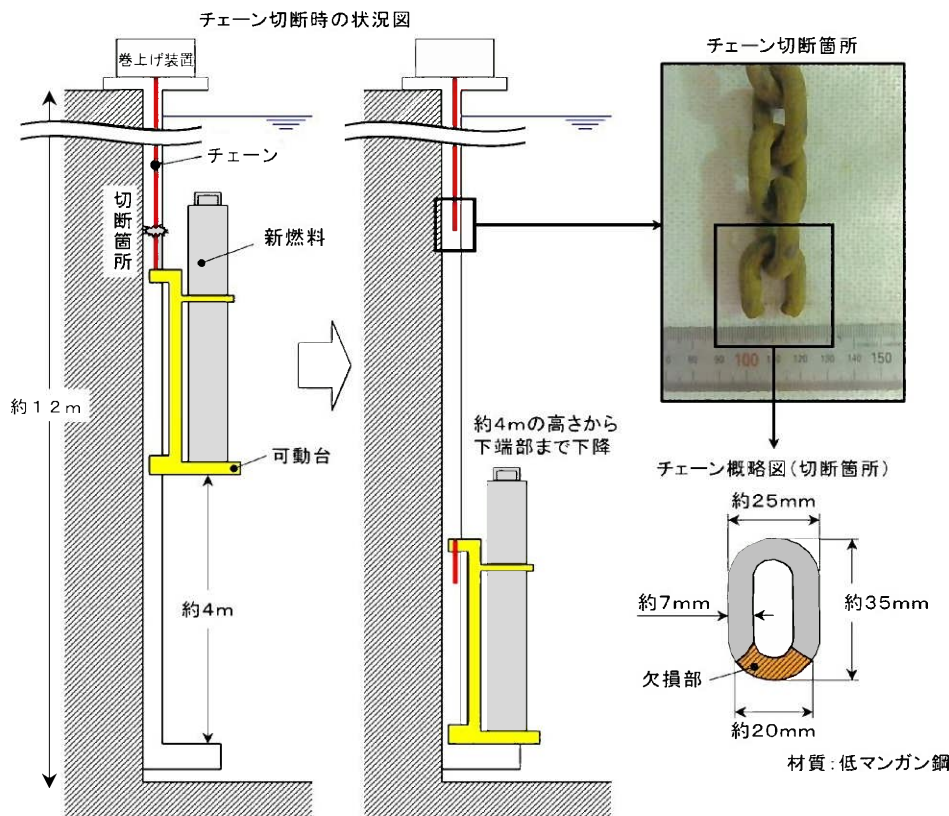
敦賀発電所 1号機において、新燃料の除染作業^{※1}を行うため、平成29年11月20日に使用済燃料プールに取り付けられているチャンネル着脱機^{※2}（以下、「着脱機」という。）の可動台に新燃料を載せてチャンネルボックス^{※3}を取り外していたところ、可動台の駆動用チェーンが切れ、新燃料を載せた状態の可動台が約4mの高さから下端部まで下降しました。

その後、着脱機の可動台を使用済燃料プールから引き上げ、点検作業を行っていたところ、2月7日に切れたチェーンの一部が欠損（長さ：約20mm、太さ：約7mm）していることを確認しました。

- ※1：原子炉に装荷するため使用済燃料プール内で保管していた新燃料（36体）については、廃止措置に伴い使用しないことになったため、除染し、燃料メーカーに返送することとしている。
- ※2：巻き上げ装置で可動台を昇降させ、チャンネルボックスの着脱や燃料外観点検等を行う。
- ※3：燃料集合体を覆っているジルコニウム製の四角柱の筒。燃料から冷却水に効率よく熱を取り出すための水流を確保するとともに、制御棒の動作をガイドする役割を持つ。
