# 給水注入逆止弁 ( A ) の修理結果

給水注入逆止弁 ( A )  
3 B 2 1 - F 0 6 0 A  
< 上部から撮影 >

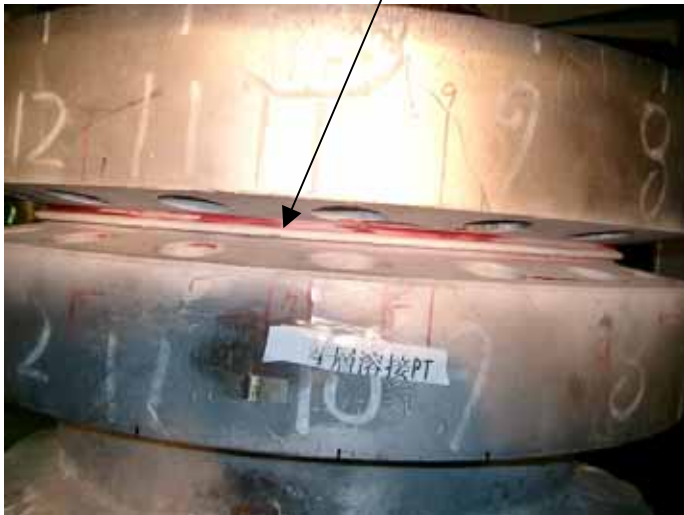
写真

## 浸透探傷検査 ( P T ) 結果

1層目：全周 良

4層目：全周 良

## 肉盛り厚さ測定結果

最小値：4.82 mm

(判定基準値：4 mm以上)

溶接部

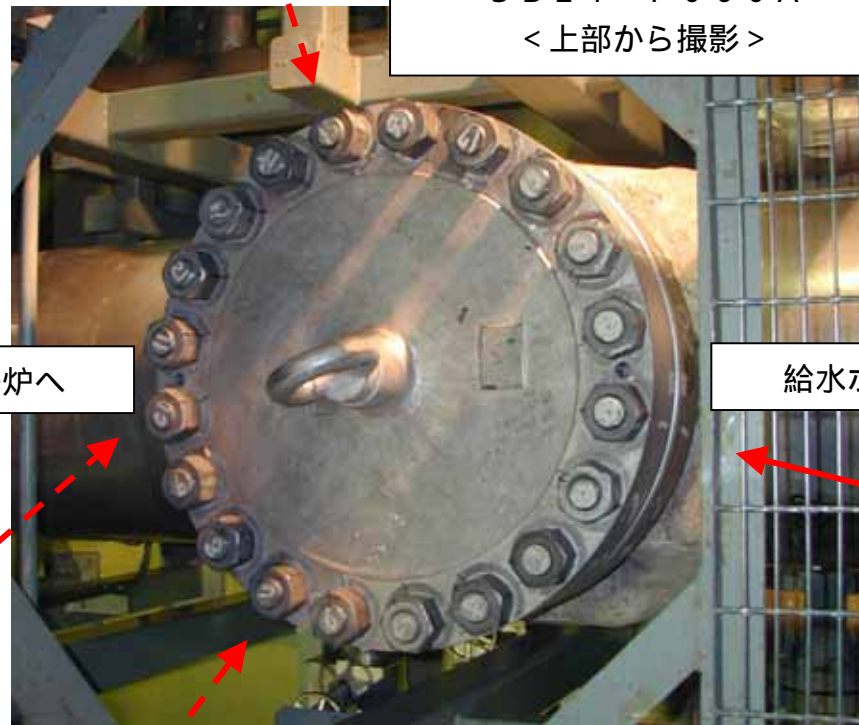
原子炉へ

給水ポンプより

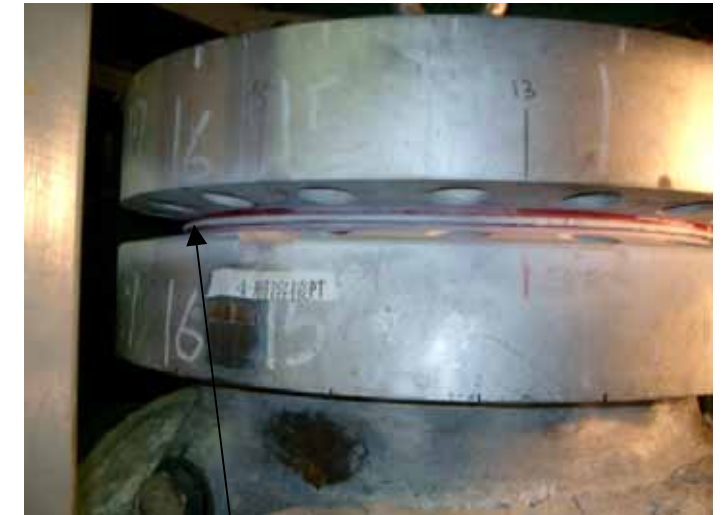
写真

にじみが認められた箇所

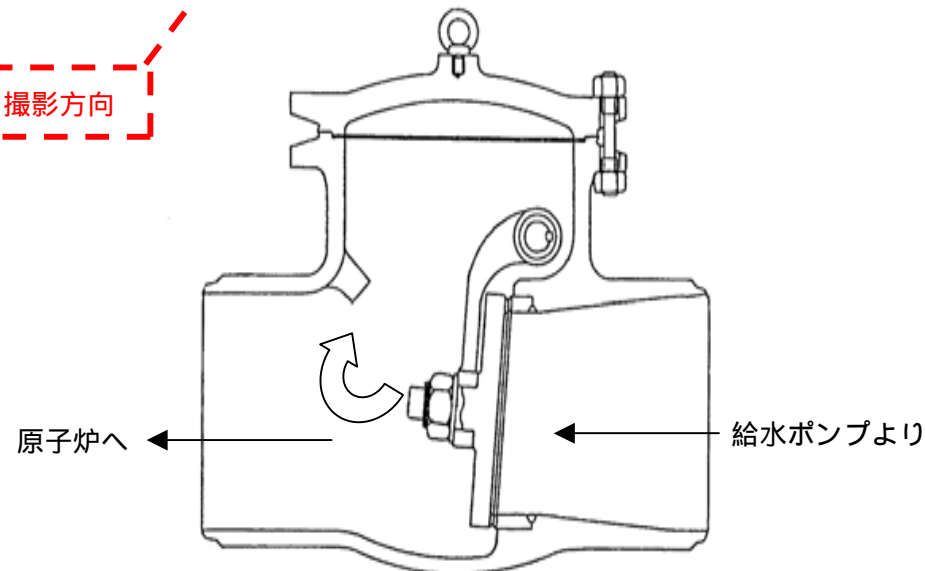
原子炉へ

給水ポンプより
