4/13に発見されたノズル(4/16に復水脱塩装置出口ノズルと判明)

原子炉給復水・復水浄化系概略系統図及び類似ノズル調査結果一覧

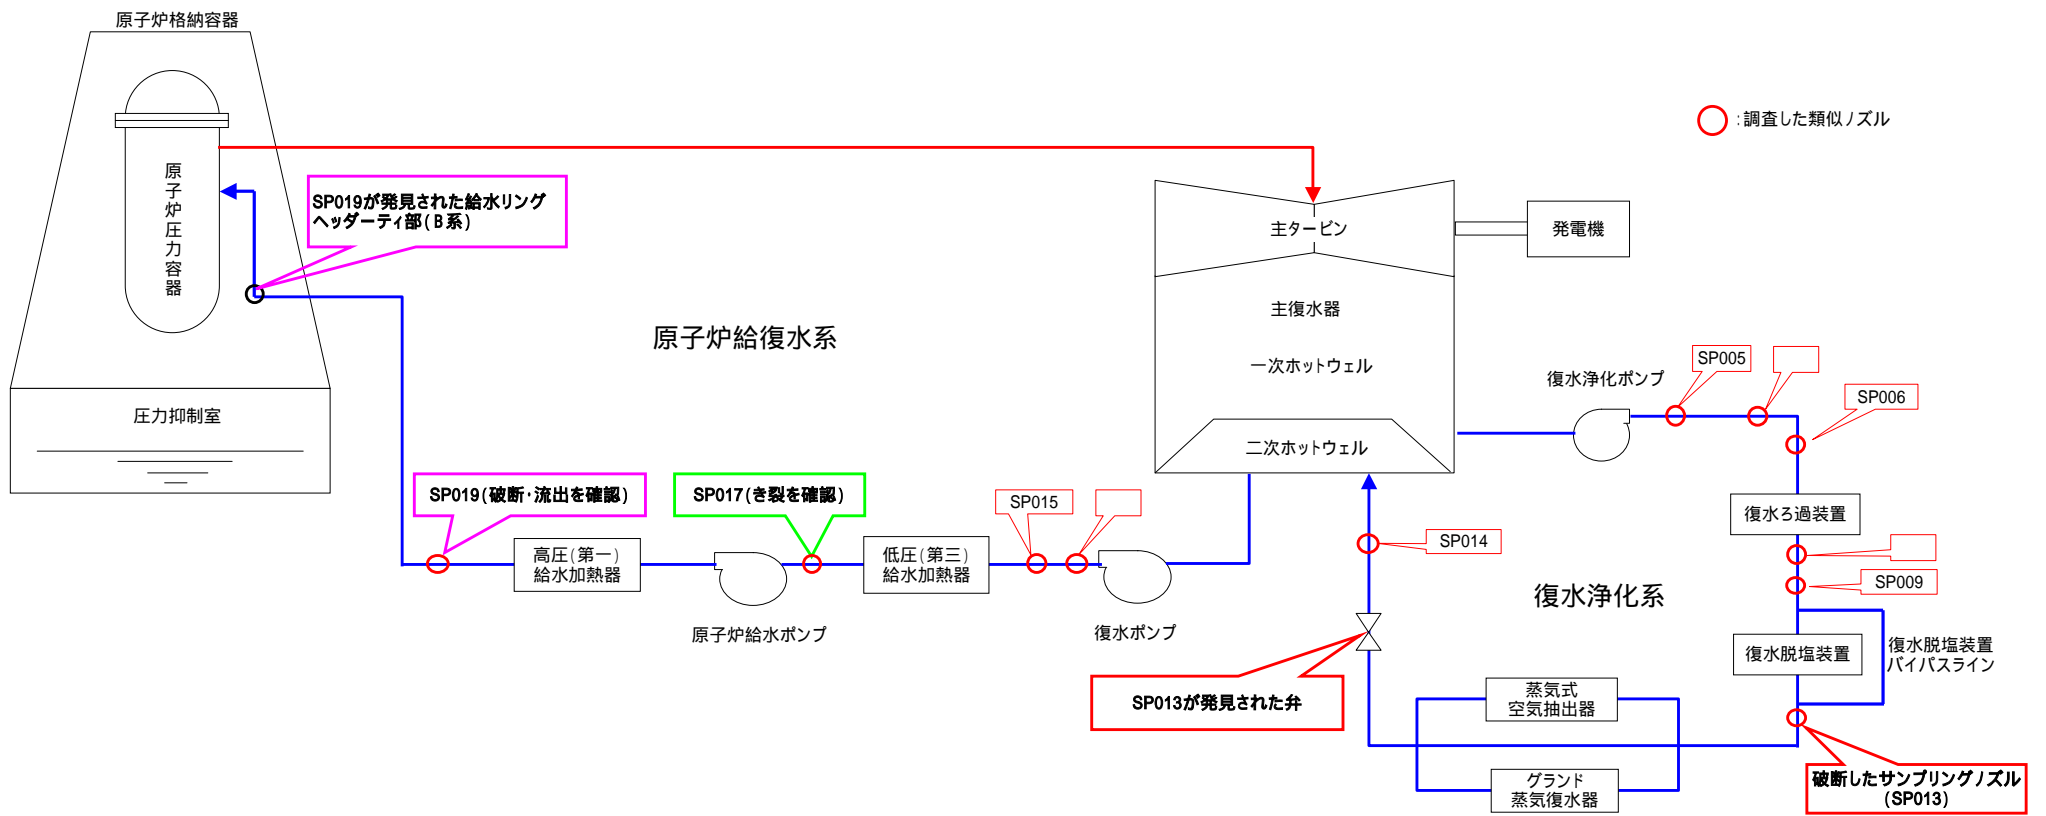
ノズル番号	ノズル名称	調査方法	調査結果	ノズル有無 (管台切断後)
SP013	復水脱塩装置出口ノズル	超音波探傷検査	エコーあり	無し(破断)

ノズル番号	ノズル名称	調査方法	調査結果	ノズル有無 (管台切断後)
SP005	復水浄化ポンプ出口ノズル	超音波探傷検査	異常なし	-
SP006	復水ろ過装置入口ノズル		異常なし	-
SP009	復水ろ過装置出口ノズル		異常なし	-
SP014	復水器二次ホットウェル入口ノズル		異常なし	-
SP015	復水ポンプ出口ノズル		異常なし	-
SP017	低圧(第三)給水加熱器出口ノズル		エコーあり	有り(き裂)
SP019	高圧(第一)給水加熱器出口ノズル		エコーあり	無し(破断)
	復水ろ過装置入口酸素注入ノズル		異常なし	-
	復水ろ過装置出口酸素注入ノズル		異常なし	-
	復水ポンプ出口酸素注入ノズル		異常なし	-
